**ÜZERİNDE BİTKİ ÖRTÜSÜ OLMAYAN KARAYOLU  
ŞEVLERİNDE KÜTLE HAREKETLERİNE NEDEN OLAN  
FAKTÖRLERİN İNCELENMESİ: KASTAMONU-KARABÜK  
KARAYOLU ÖRNEĞİ**

**YÜKSEK LİSANS TEZİ  
ORMAN MÜHENDİSLİĞİ ANA BİLİM DALI**

**KASTAMONU – 2019**

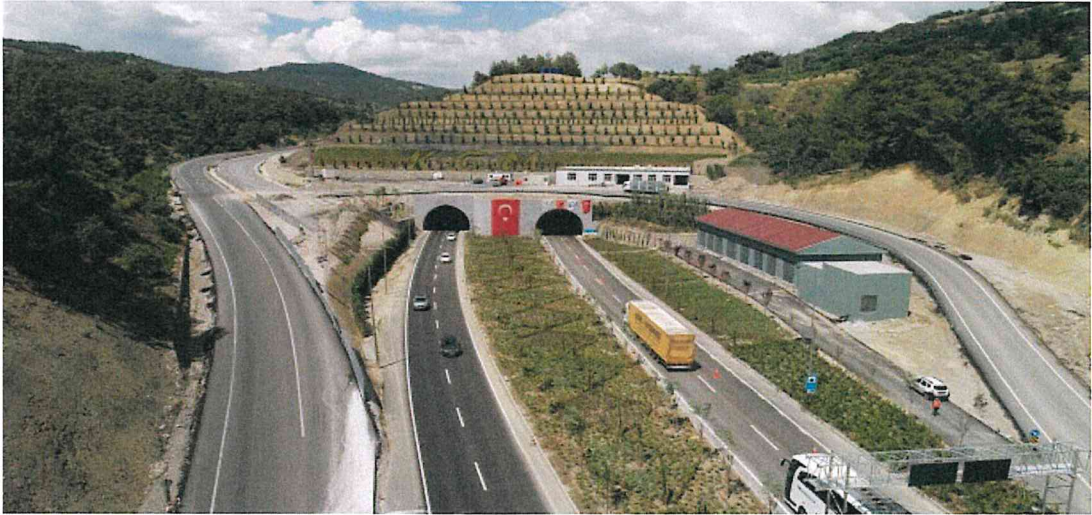
Şekil 1.1. Manisa Sabuncubeli tüneli ve Trabzon ve Erzurum illeri arasında ulaşımı sağlayan Gümüşhane çevre yolu

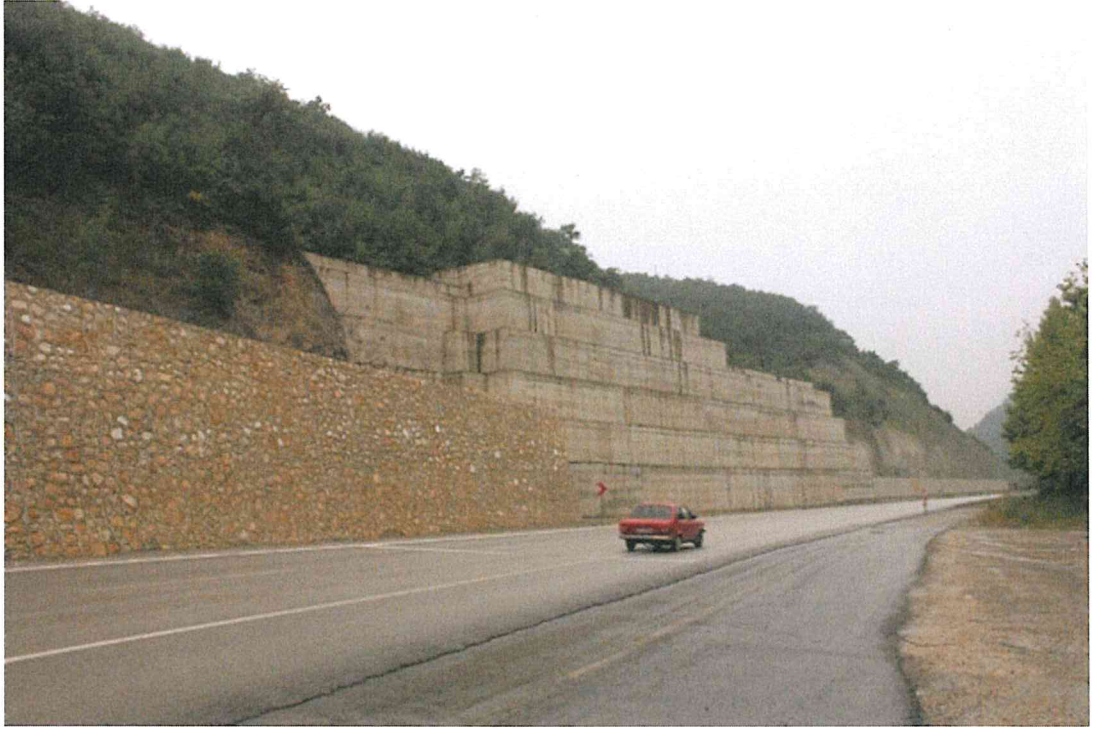
Bunlar, arazilerin dik yamaçlarının kaymasını engellemek, dolgu şevlerini stabil halde tutmak ve kazı şevlerinde meydana gelen oyulmaları ve dökülmeleri önlenmek için kullanılmaktadırlar (Tümerkan, 1976) (Şekil 1.3). Proje dahilinde arazi şartları hesaplanarak uygulanmaktadırlar.

Şekil 1.3. Karayolunda istinat duvarına dair örnek (Bursa-Eskişehir yolu)

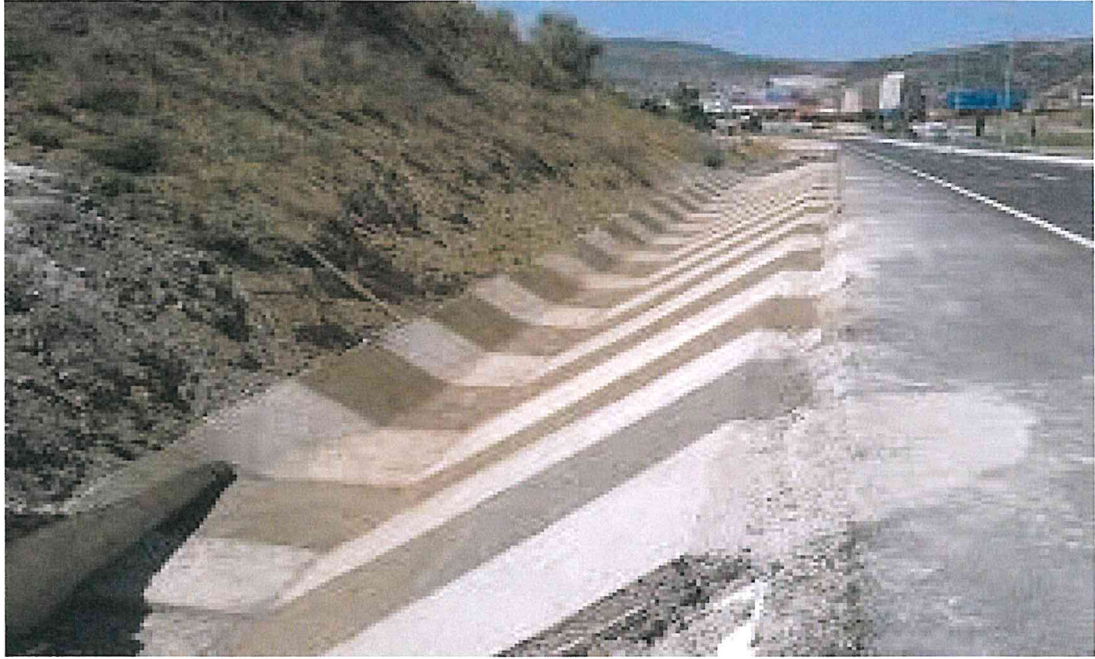
Şekil 1.5. Karayollarında yüzeye uygulanan drenaj sistemleri örnekleri

Karayolu yapım çalışmalarında; bitki örtüsünün kaldırılması evapotranspirasyonu değiştirmekte, infiltrasyon düzenini bozmakta, yağmur sularının ve karın erimesiyle oluşan suların alışıktığı olduğu hidrolojik dengeyi olumsuz etkilemektedir. Bundan dolayı toprak kaymalarında su her zaman üstesinden gelinmesi gereken önemli faktör olarak karşımıza çıkmaktadır (Buğday, Özen ve Menemencioğlu, 2015; Özçelik, 1982). Heyelanların ve toprak kaymaların %52'sinin potansiyel teşkil edebilecek sorunlu bölgelerinde yer aldığı bilinmektedir. Sorun teşkil edebilecek bu potansiyeller yüzey üstünde biriken sular ve zemin altındaki suların etkisiyle oluşmaktadır. Yerel su koşullarının bilinmesi, inşa edilecek yol şebekelerinin projelendirilmesi ve hayata geçirilmesinde diğer etkenler kadar önemlidir. Suyun şevlere olumsuz etkileri olacağı bilinmesi gerektiği gibi, alınacak tedbirlerle şevin aşındırılması bertaraf edilerek stabil halde kalması sağlanmalıdır (Çağlar, 1986). Şevlerdeki su akıtma hendeklerinin ve hendeklerde toplanan suların yola zarar vermeden yamaç tarafından saha dışına dolguya zarar vermeyecek şekilde akıtılması yapılan yatırımın korunması açısından önem arz etmektedir. Buna istinaden duvar arkasında birikecek su basıncını azaltmak ve fazlasının atılımını sağlamak için duvara drenaj delikleri yerleştirilmektedir (Şekil 1.4, Şekil 1.5).

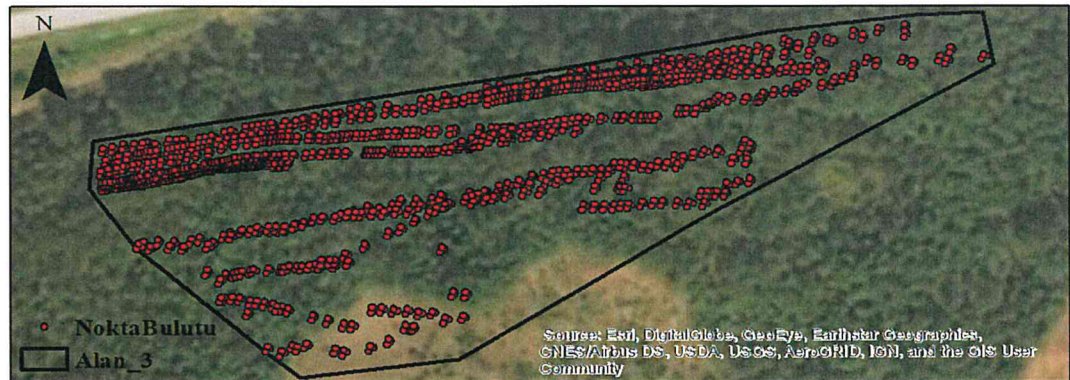
3 Nolu çalışma alanında total station ile oluşturulmuş nokta bulutu çalışma sınırları içerisinde kalacak biçimde ArcGIS programı kullanılarak alan sınırları elde edilmiştir (Şekil 3.20). 3 numaralı çalışma alanı sınırları 0.724 ha'lık alana sahiptir.

Şekil 3.20. 3 nolu Çalışma Alanına Ait Alan Sınırı ve Total Station Kullanılarak elde edilmiş Nokta Bulutu

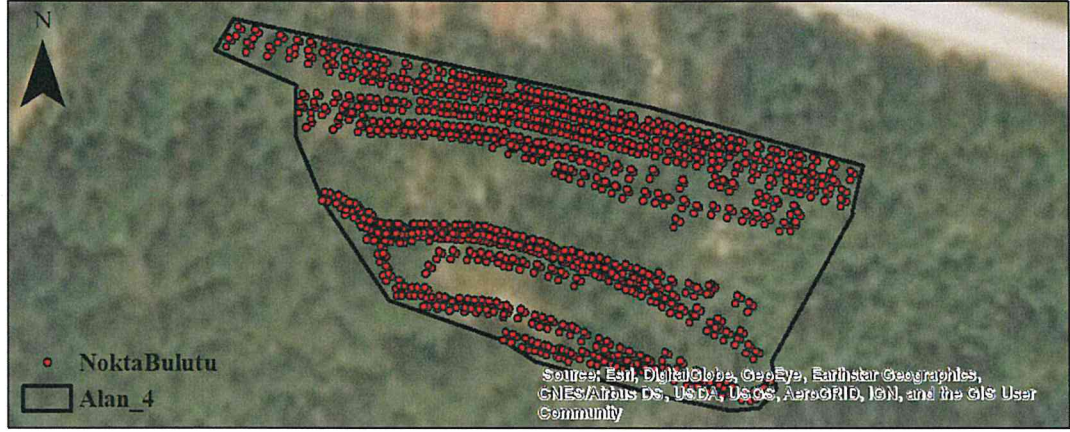
4 Nolu çalışma alanında total station ile oluşturulmuş nokta bulutu çalışma sınırları içerisinde kalacak biçimde ArcGIS programı kullanılarak alan sınırları elde edilmiştir (Şekil 3.25). 4 numaralı çalışma alanı sınırları 0.432 ha'lık alana sahiptir.

Şekil 3.24. 4 nolu Çalışma Alanına Ait Alan Sınırı ve Total Station Kullanılarak elde edilmiş Nokta Bulutu

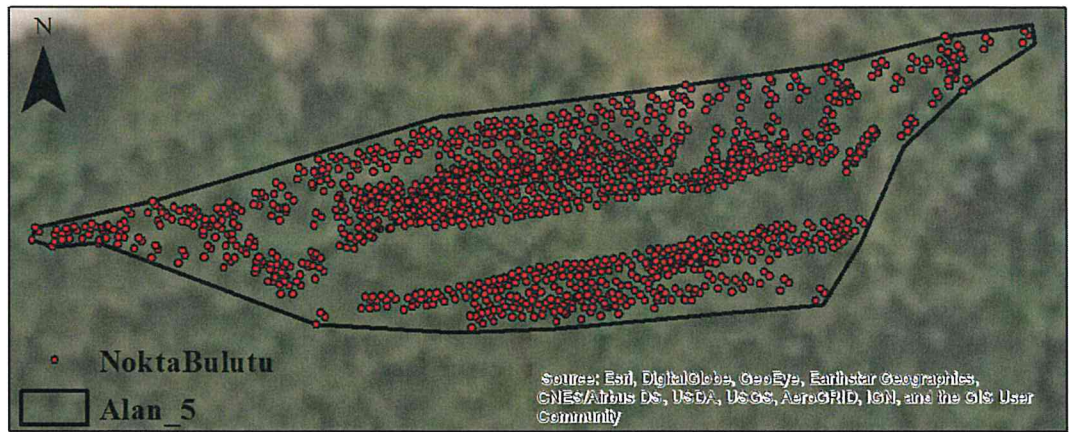
5 Nolu çalışma alanında total station ile oluşturulmuş nokta bulutu çalışma sınırları içerisinde kalacak biçimde ArcGIS programı kullanılarak alan sınırları elde edilmiştir (Şekil 3.30). 5 numaralı çalışma alanı sınırları 0.255 ha'lık alana sahiptir.

Şekil 29. 5 nolu Çalışma Alanına Ait Alan Sınırı ve Total Station Kullanılarak elde edilmiş Nokta Bulutu

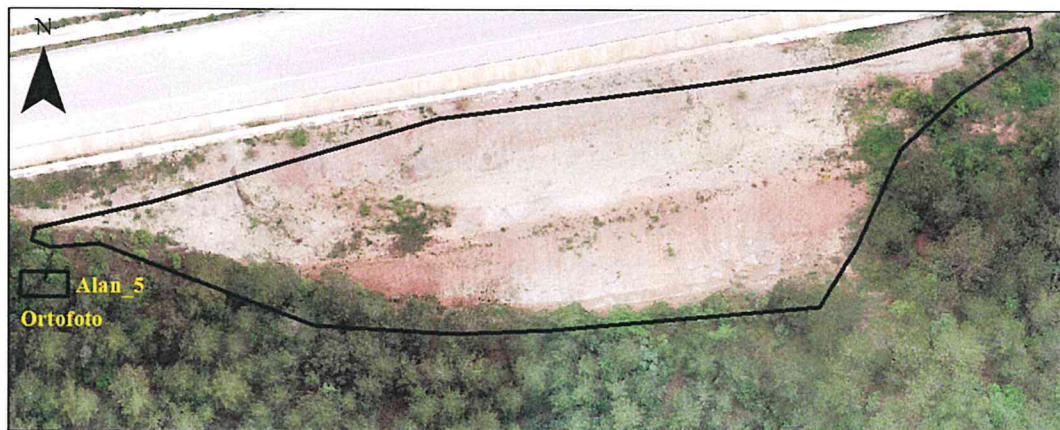
5 Nolu çalışma alanına ait drone yardımı ile oluşturulmuş ortofoto görüntüsü görülmektedir (Şekil 3.32).

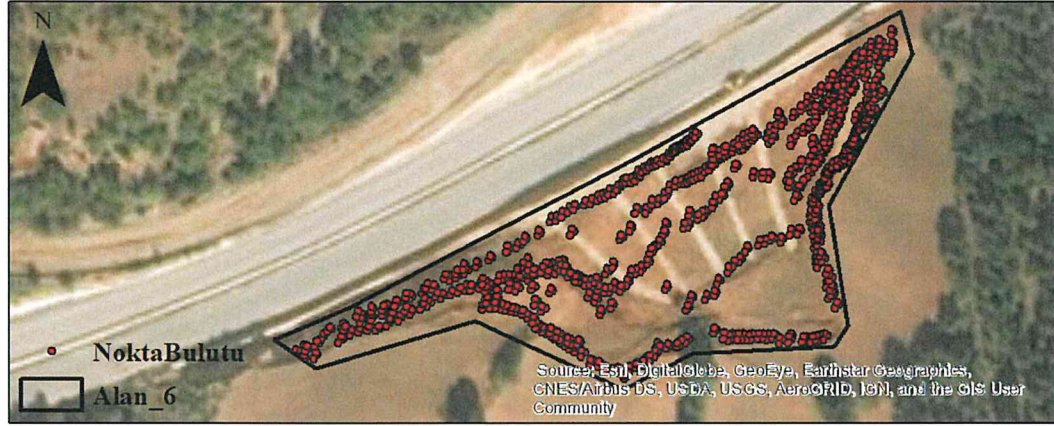
6 Nolu çalışma alanında total station ile oluşturulmuş nokta bulutu çalışma sınırları içinde kalacak biçimde ArcGIS programı kullanılarak alan sınırları elde edilmiştir (Şekil 3.35). 6 numaralı çalışma alanı sınırları 0.683 ha'lık alana sahiptir.

Şekil 3.34. 6 nolu Çalışma Alanına Ait Alan Sınırı ve Total Station Kullanılarak elde edilmiş Nokta Bulutu
